LA PIOGGIA ALLAGA IL CIMITERO

Alcune gallerie inagibili, sotto decine di centimetri di acqua piovana
Il camposanto paralizzato per ore dopo il forte temporale dei giorni scorsi

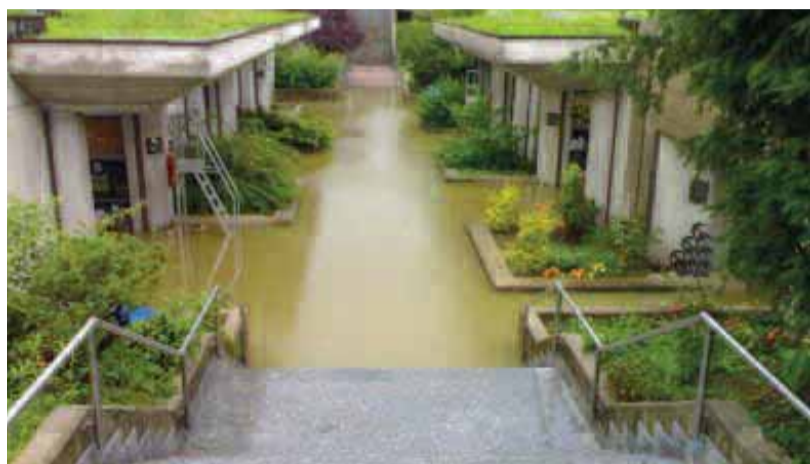
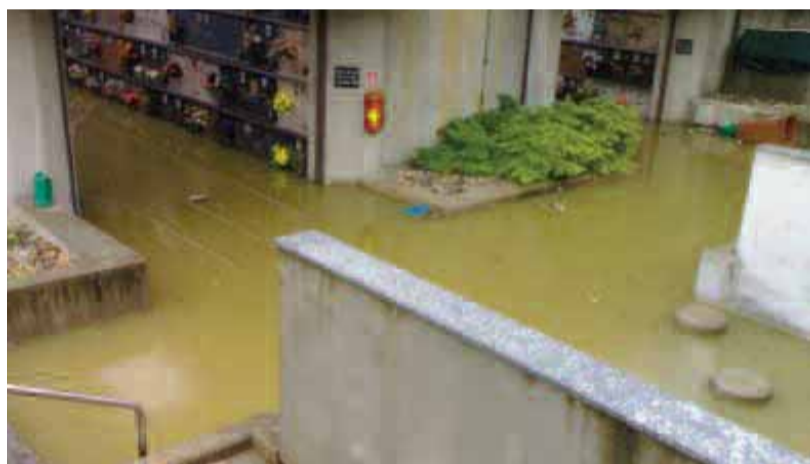
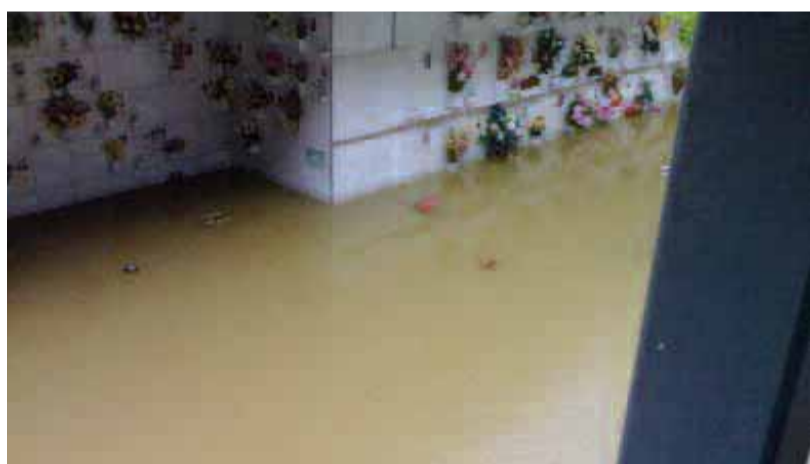
Di seguito pubblichiamo l'elenco degli interventi di manutenzione e ristrutturazione messi in campo dall'Amministrazione comunale per il cimitero nuovo di piazza Hiroshima e Nagasaki. La speranza è di non rivedere mai più quello che è ben testimoniato nelle foto accanto.

rilevato che, pur in funzionamento della pompa di sollevamento, si era creata una situazione di allagamento dovuta principalmente alla rottura d'una giunzione sotterranea, che ha creato la fuoriuscita dell'acqua, inoltre una tubazione della rete idrica si era rotta a poca distanza dalla stazione di sollevamento, e buttava con continuità una elevata quantità di acqua nel terreno, che poi passava nella vasca di sollevamento.

I tecnici sono intervenuti immediatamente con:

- la sostituzione delle pompe, con altre di ultima generazione;
- la sostituzione del sistema di comando e controllo delle pompe con nuovi comandi idrostatici;
- la modifica dell'azionamento delle valvole di fondo della vasca di accumulo;
- la sostituzione delle valvole di ritegno a valle delle pompe del collettore e delle tubazioni in acciaio con altre inox all'allacciamento con le tubazioni in polietilene.

Tutto ciò dovrebbe garantire un corretto pompaggio e quindi evitare allagamenti.
